Este trabalho propõe um estudo preliminar à implantação de um Escritório Modelo em ATHIS na baixada do Bairro do Marco em Belém na forma de um GUIA de ATHIS.

ARQUITETURA COMO DIREITO: PROPOSTA DE ESCRITÓRIO MODELO EM ATHIS NA BAIXADA DO MARCO EM BELÉM DO PARÁ

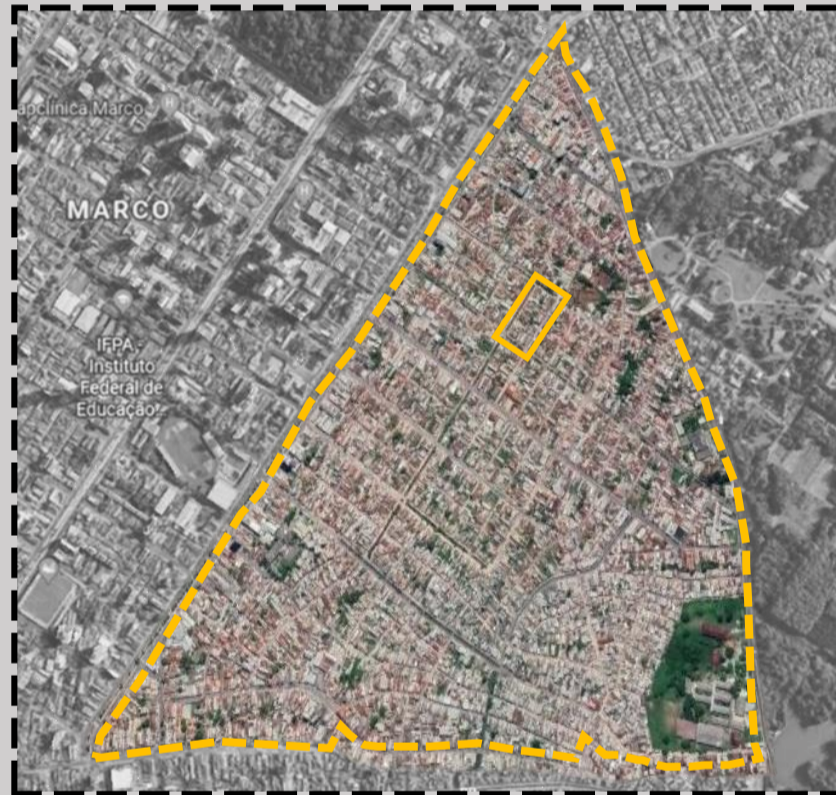
LOCALIZAÇÃO DA QUADRA

Entre 02 e 13 de setembro de 2019, foi aplicado questionário em uma quadra a fim de traçar o perfil da população residente. A quadra está localizada no encontro dos canais Leal Martins e Angustura, um ponto crítico de alagamento na Baixada do Marco. O sítio apresenta níveis topográficos e densidade populacional próximos a média da área de estudo. A morfologia da quadra segue o Plano de Alinhamento de Nina Ribeiro implantado no bairro do Marco. Por esses motivos a quadra pode refletir a realidade geral da baixada do Marco.

População: 365 habitantes
Residências particulares e coletivos: 101
Número de lotes: 54
Área da quadra: 8.999,6 m²
Densidade construtiva: 0,81 m²/m²
Densidade populacional: 0,011 hab/m²

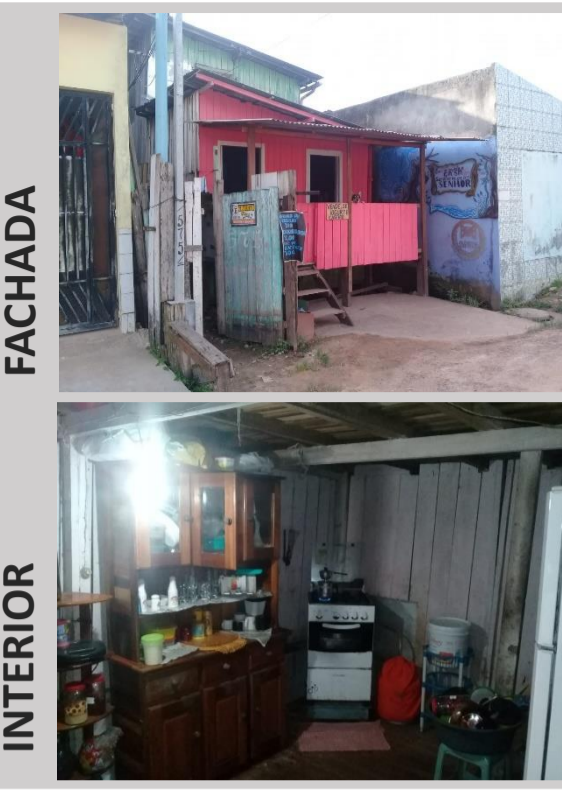
FACHADA

O material de construção da casa atualmente é a madeira, bastante deteriorada, cobertura de fibrocimento, e piso em assoalho de madeira, recentemente alteado em 70 cm do terreno devido aos constantes alagamentos. A fachada leste da casa não possui aberturas e seu interior é bastante escuro. Nos fundos, a casa dos 4 filhos possui sala/cozinha no térreo e um quarto no pavimento superior e fazem uso de banheiro coletivo. A área do lote é totalmente construída.

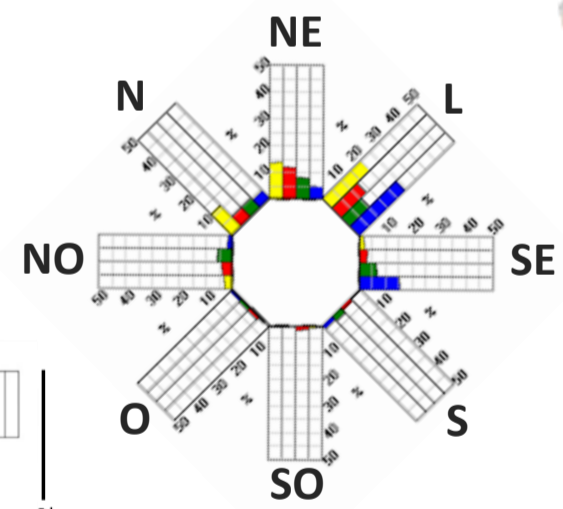
FREQÜÊNCIA DE OCORRÊNCIA DE VENTILAÇÃO

- Primavera (Amarelo)
- Verão (Vermelho)
- Outono (Verde)
- Inverno (Azul)
